Tipik Deprem Hasarları ve Nedenleri

Joseph Kubin
İnşaat Yük. Mühendisi, ODTÜ

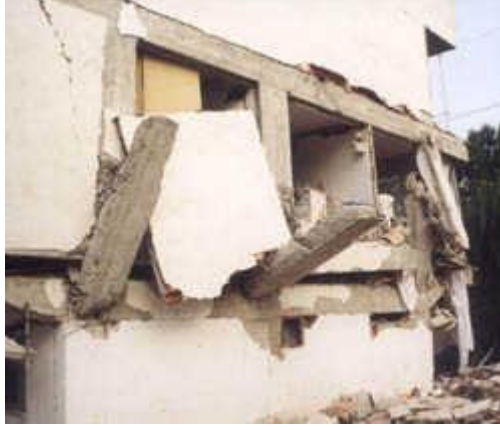
Resim 1: 17.08.1999 Gölçük

Ülkemizde sıkça rastlanan kolon yerleşim ve detaylandırma hataları sonucunda, sadece kolonlar ile deprem kuvvetlerinin neden olacağı yatay yerdeğiştirmelerin yeterince önlenemediği gözlemlenmektedir. Sonuç olarak, yatay yerdeğiştirmelerin elastik sınırları aşması durumunda yapının komple veya kısmen göçmesi olasılığı artmaktadır. Örneğin, Resim 1'de görülen kat kaybetmiş yapıda hiç deprem perdesi bulunmamaktadır. Duvarların içine saklanma kaygısı içindeki kolonların kesitleri de 20-25cm genişliktedir. Oldukça az donatı kullanılmış olduğu resimde de görülen bu elemanların deprem sırasında yeterli performans gösteremediği aşikardır. Yine de, yeterli oranda deprem perdesi yerleştirilmiş olsaydı, bu bina büyük olasılıklar depremi hafif veya orta hasarlı olarak atlatabilecekti.

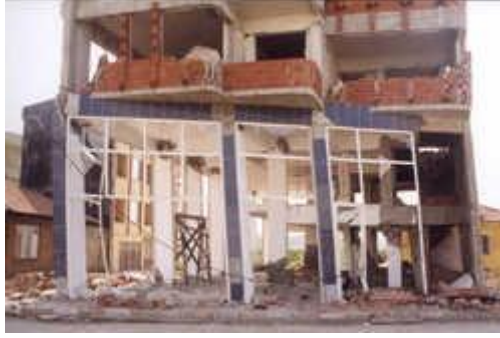
Resim 2: 17.08.1999 Adapazarı

Adapazarı, yakın tarihinde önemli depremler yaşamış bir kentimizdir. Resim 2'deki yapının zemin katında hemen hemen hiç duvar bulunmadığı için taşıyıcı sistemi rahatlıkla görülebilmektedir. Yüksekliğinin beş metrenin üzerinde olduğu görülen bu kat, bir galeri olarak tasarlandığı için dış yüzeyleri geniş camerkanlarla çevrelenmiştir. Bu yapıyı tasarlayanlar ise herhalde Adapazarının sismik geçmişini unutmuş olacaklar ki, mimari kaygılar nedeniyle binanın ön cephesinde hiç deprem perdesi yerleştirmeyerek hem bir "Yumuşak Kat", hem de yüksek oranda "Burulma" düzensizliği oluşturmuşlar.

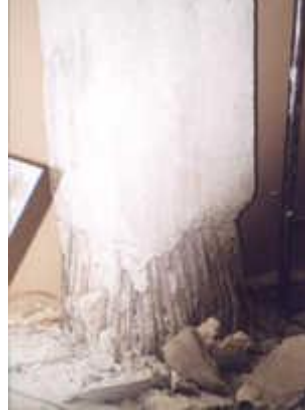
Resim 3: 12.11.1999 Düzce

Resim 3'te görülen hasarlı kolonun boyuna donatılarının miktarı, Düzce'deki bu binayı inşa edenlerin ekonomi kaygılarının olmadığını açıkça gösteriyor. Ancak, kolonların uç bölgelerinde etriyelerin en sık olarak yerleştirilmesi gerekirken, hangi nedenle tek bir etriye bile sarmamış olmaları merak konusudur. Oldukça itinalı olarak inşa edilmiş olduğunu gözlemlediğimiz bu binanın bu tür uygulama hataları içermesinin nedeni herhalde mühendislik bilgisi veya uygulama denetimi eksikliğidir. Resim 4'te görülen hasarlı kolonda da yine etriyelerin boyuna donatıları sargılamaya yeterli olmadığını görüyoruz.

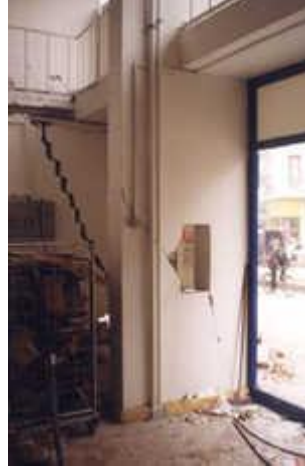
Resim 5: 12.11.1999 Düzce

Yine 12 Kasım 1999 depreminden etkilenen Düzce'deki bir binanın zemin katındaki market içerisinde kalan Resim 5'te görülen kolonuna ne gerekçe ile yapıldığını anlayamadığımız bir boşluk açılmış olduğunu görüyoruz. Düşey yükler altında herhangi bir sorun çıkarmayan bu uygulamanın, deprem sırasında ne denli ciddi hasarlara neden olduğu son derece açıktır.

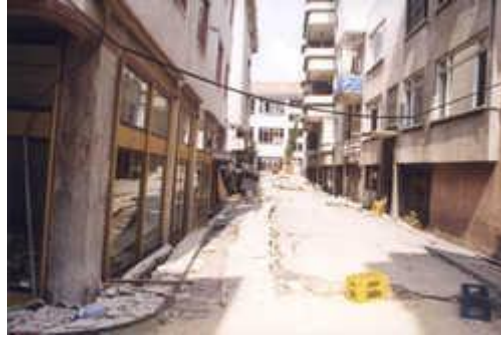
Resim 6: 17.08.1999 Adapazarı

Mühendislik açısından yeterli önlem alınır ve temel sistemleri zemin koşulları gözönüne alınarak tasarlanırsa, pratik olarak her türlü zemin koşullarında yapı inşa edilebilir. Ancak, yapılaşma bölgesinin bir fay hattına yakınlığı ve kötü zemin koşullarının varlığı, doğal olarak burada yapılacak yapıların maliyetini de olumsuz yönde etkileyecektir. Prensipte olarak, zemin iyileştirmesinin ve yapısal önlemlerin maliyetinin bütçeleri aşması halinde yapılaşma için başka yerleşimler aranmalıdır. Genelde yapılan yanlış işe, bu tür zemin ve ortam koşullarının var olduğunu bile bile, alınması gereken önlemlerin maliyeti nedeniyle standart radye temeller üzerine apartmanların inşa edilmesidir.

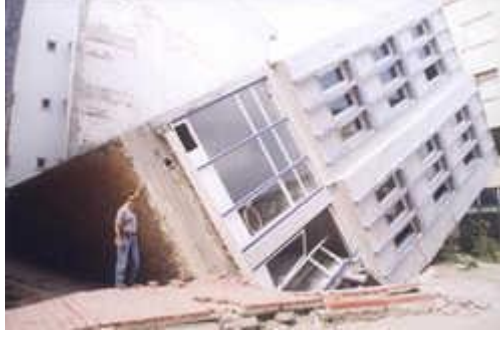
Resim 7: 17.08.1999 Adapazarı

Adapazarında gördüğümüz en önemli sorunlardan biri de zemin koşullarıdır. Bazı bölgelerde, sınırlı potansiyeli yüksek olan zemin, depremden kaynaklanan titreşimleri filtreleyerek üstyapıya son derece düşük deprem kuvvetleri aksettirmiştir. Deprem sırasında sınırlı zemin katmanları üstündeki ağırlık nedeniyle Resim 6'da görüldüğü gibi yollara doğru taşarak binaların altını boşaltmıştır. Sonuç olarak bu özelliklere sahip zemin üzerine inşa edilmiş olan binalar yalnızca batma ve yan yatma eğilimi göstermiştir. Resim 7'de görülen oldukça rijit bir radye temel üzerine inşa edilmiş binanın camlarının bile kırılmamış olması çok düşük deprem kuvvetlerinin etkisi altında kalmış olduğunu göstermektedir.

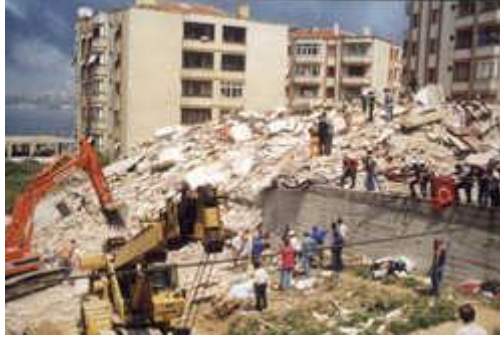
Resim 8: 17.08.1999 Gölçük

Yer seçiminin önemini belgeleyen çarpıcı bir örnek de Resim 8'de Gölçük'te görüntülediğimiz sitedir. Önde enkaz haline gelmiş olan yapı arka planda görülen ve hemen hemen hiç hasar görmemiş olan bloklar ile aynı mimariye sahip bir binaydı. Onlarda tek farkı, bir istiad duvarı ile tutulmaya çalışılmış olan bir şevin üzerine temellerinin oturtulmuş olmasıydı. Deprem sırasında, istinad duvarının görevini yapamaması sonucunda temelinin altına boşalması nedeniyle bu bina çukura doğru kaymıştı.
